## Sanierung und Umbau eines denkmalgeschützten Wohnhauses

Arnulfstraße 21  
66 119 Saarbrücken

baubar | urbanlaboratorium  
architekten aks bda  
Carsten Diez + Igor Torres  
Uhlandstraße 18  
66 121 Saarbrücken  
baubar.de

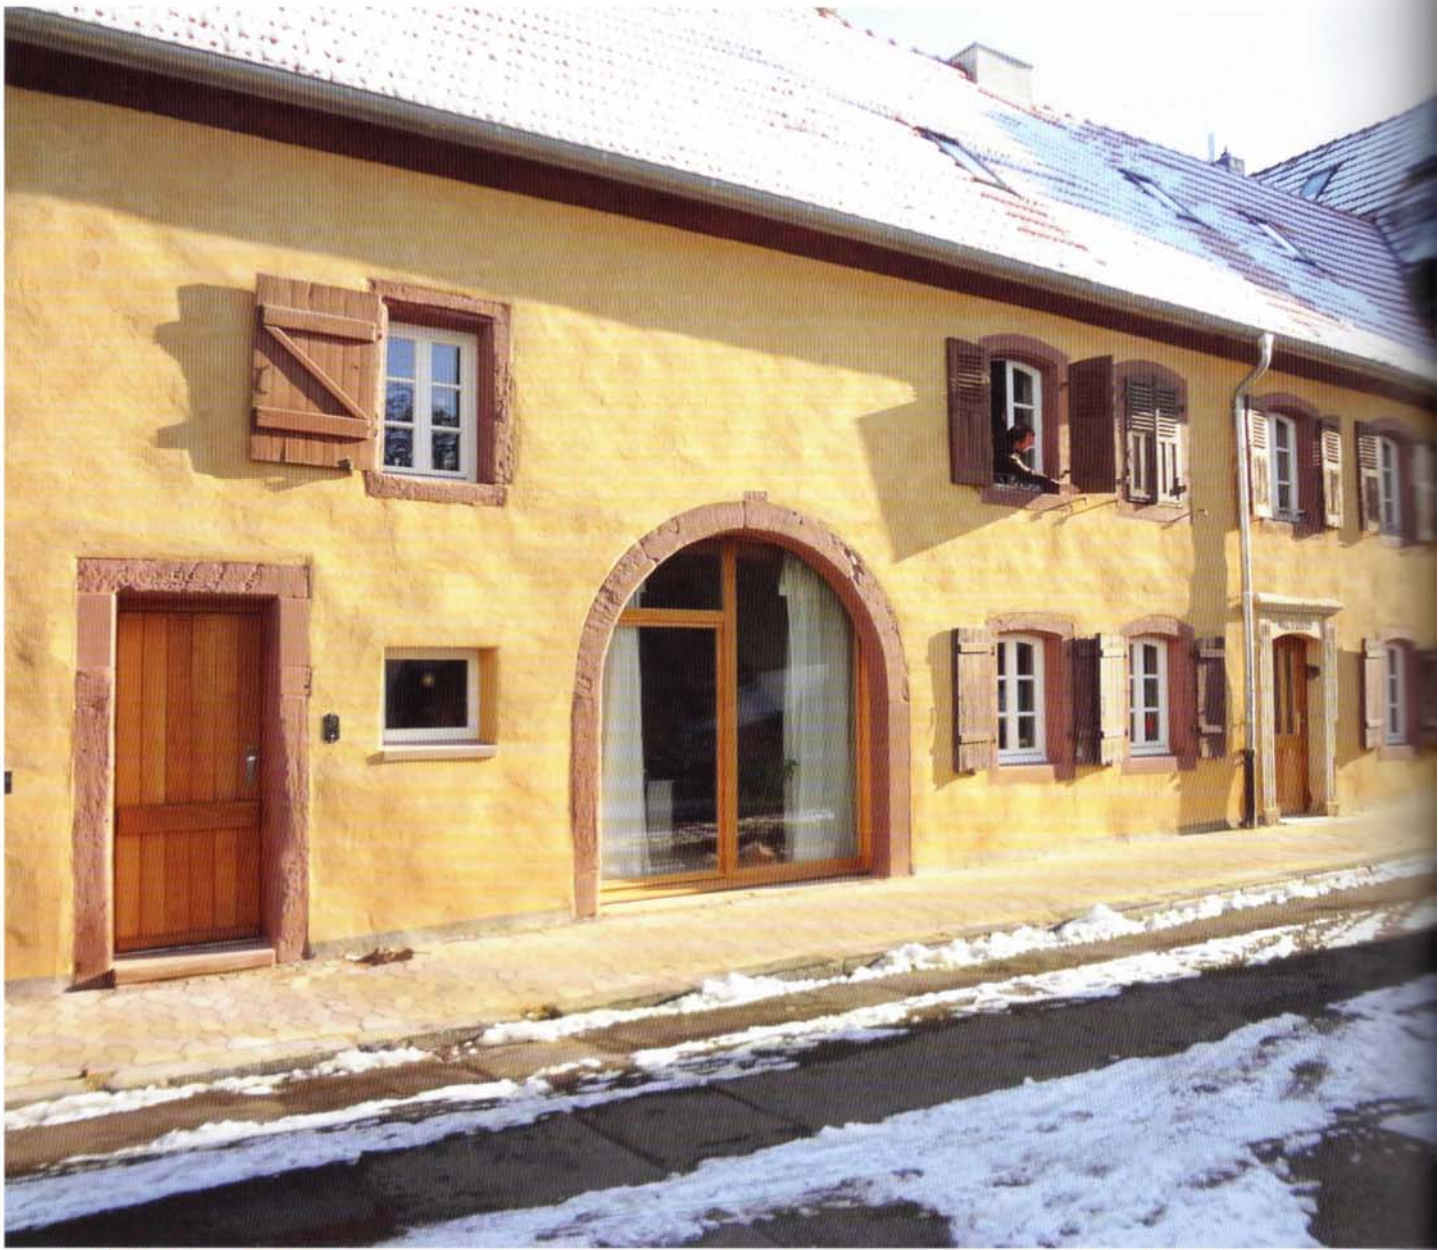
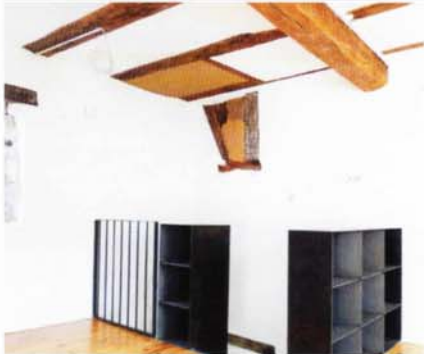
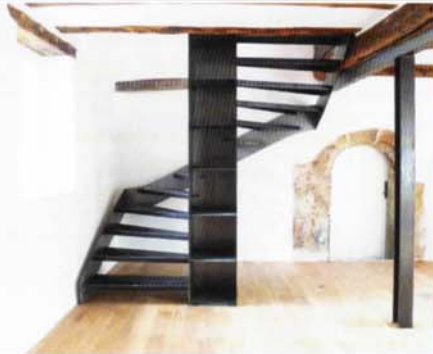
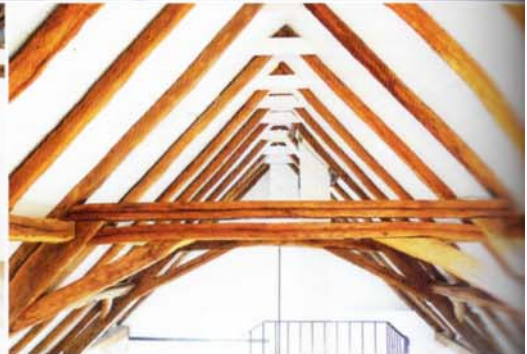
Das Haus wurde innen vollständig mit Kalkputz verputzt und nachfolgend mit weißer Kalkschlämme überzogen, die Sandsteingewände (soweit intakt) wieder freigelegt. Die historischen Lehmwickel- und Stakendecken wurden durchgehend von Verkleidungen und Abhängungen befreit und restauriert, die Deckenbalken gesäubert und Schäden beseitigt.

Auf dem Dach wurde eine Holzschalung mit einer Aufsparrendämmung aus Holzfasern verlegt. Damit konnte Innen die Original-Dachkonstruktion aus ungehobelten Eichen-Rundbalken und das Hängewerk erhalten und sichtbar gemacht werden.

Da keine Bodenplatte vorhanden war und deren Einbau hohe technische und finanziellen Aufwand erforderlich gemacht hätte, wurde stattdessen eine ca. 40 Zentimeter starke Schüttung aus Glasschaumschotter eingebaut, darauf ein Dielenboden schwimmend verlegt. Die Konstruktion zeigt sich seitdem absolut mangelfrei.

Architekt und Bauherr erarbeiteten in enger Abstimmung mit dem Landesdenkmalamt einen Sanierungsentwurf, der den Rückbau der im 20. Jahrhundert vorgenommenen Ein- und Umbauten vorsah. Zentrale Aufgabe war die Instandsetzung und Erhaltung der vorhandenen historischen Konstruktionen wie z. B. des Dachstuhls, den Lehmwickelanschubdecken und deren statische Ertüchtigung.
